Lançamento de Rodamina na Ribeira da Cadaveira

Julho, 2001

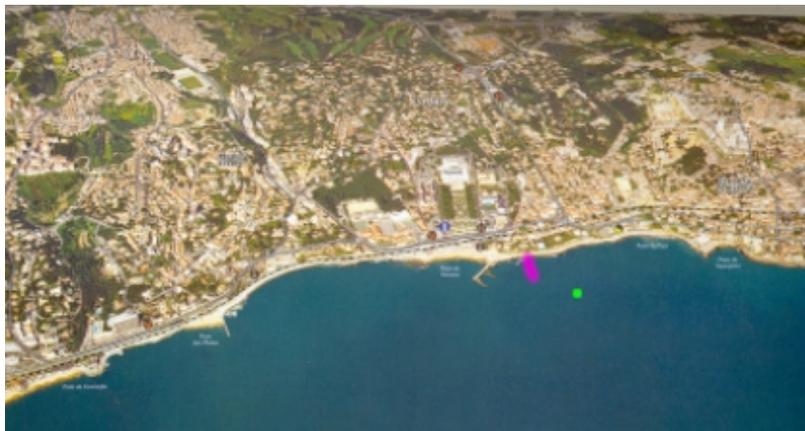
Figura 1 – Localização da emissão de rodamina (linha violeta) e posição do correntómetro (ponto verde)

A experiências de campo consistiram no lançamento e acompanhamento de uma mancha de Rodamina através de posicionamento desta por Sistema de Posicionamento Global–GPS e registo visual por fotografias. As manchas iniciais foram lançadas a partir de terra junto à saída da Ribeira da Cadaveira situada entre a praia do Tamariz e a praia de S. João do Estoril (Figura 1 linha violeta)

Foram efectuados dois lançamentos em diferentes situações de maré (vazante e enchente) portanto um de manhã e outro à tarde. Na situação de vazante a rodamina foi lançada a partir da canalização localizada na praia, na situação de enchente o lançamento foi efectuado directamente no meio junto ao fim da tubagem. Sempre que necessário foram feitas realimentações da mancha de forma a garantir a sua perfeita identificação. A visualização da mancha foi feita de duas formas. A partir de uma embarcação que acompanhou o seu desenvolvimento registando a frente da mancha em cada instante de tempo através do GPS e a partir de uma avioneta que registou o transporte a partir do ar. Foi fundeado um correntómetro (Figura 1 ponto verde) que registou as velocidades das correntes durante o período da emissão da emissão, 26 de Julho.

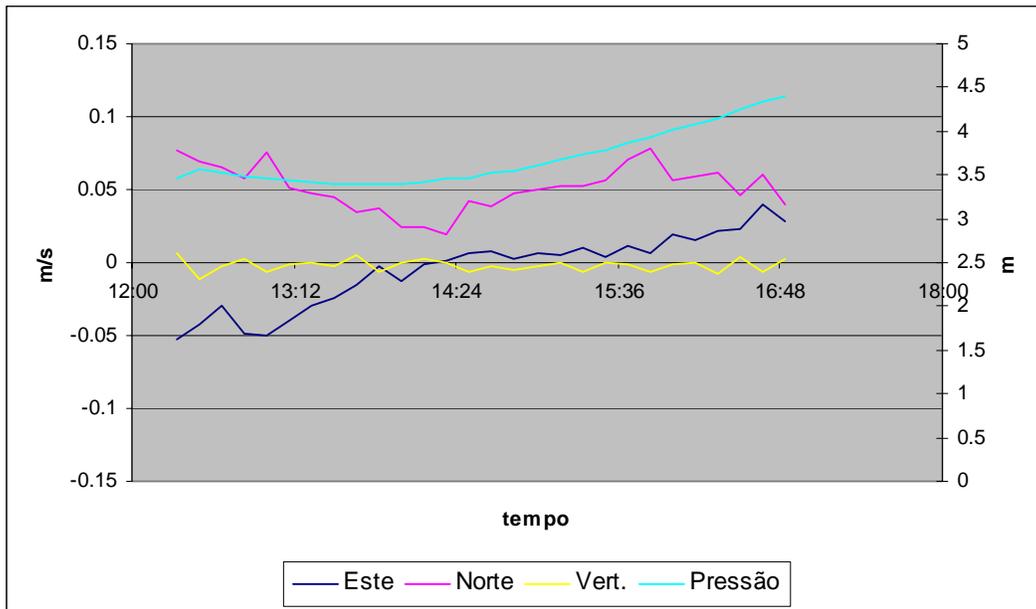
Figura 2 Velocidades medidas no dia 26 de Julho.

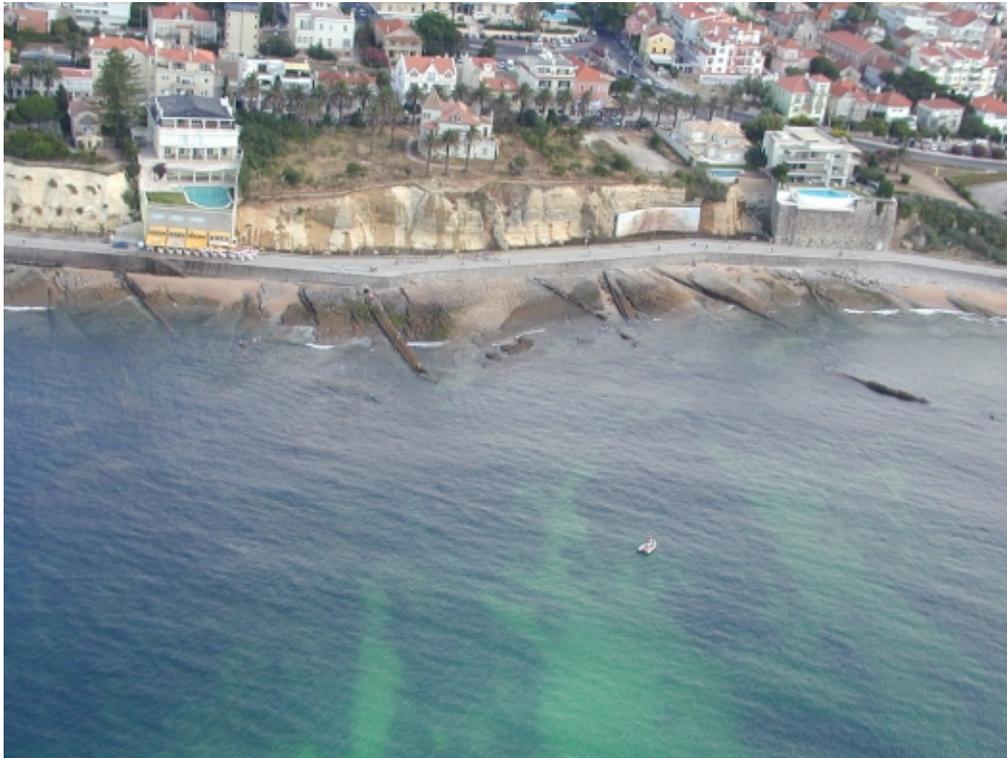
Figura 3- 10:36h Lançamento da rodamina em período de vazante

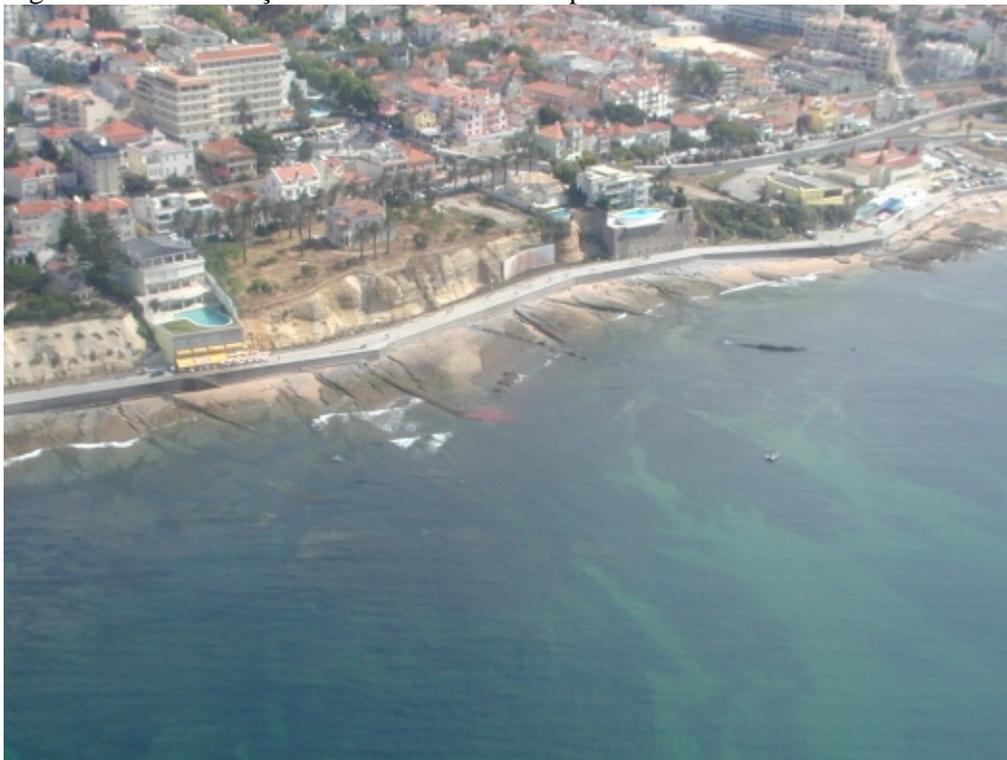
Figura 4- Situação às 10:47h em período de vazante

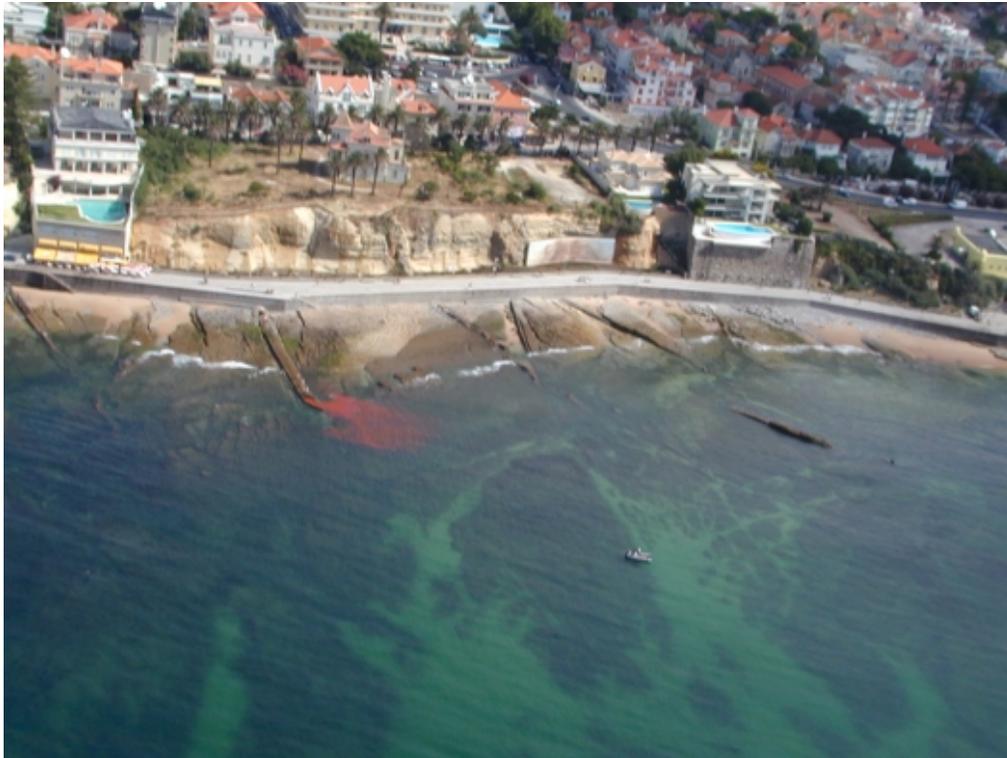
Figura 5 – Situação às 10:49h em período de vazante

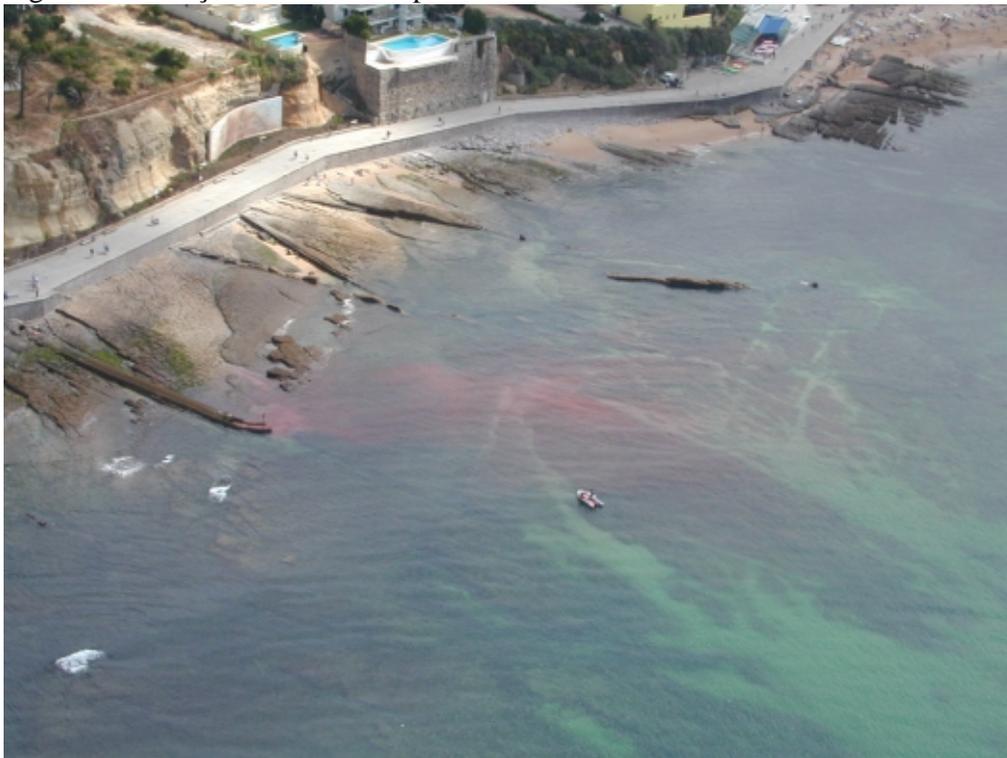
Figura 6 – Situação às 10:56h em período de vazante

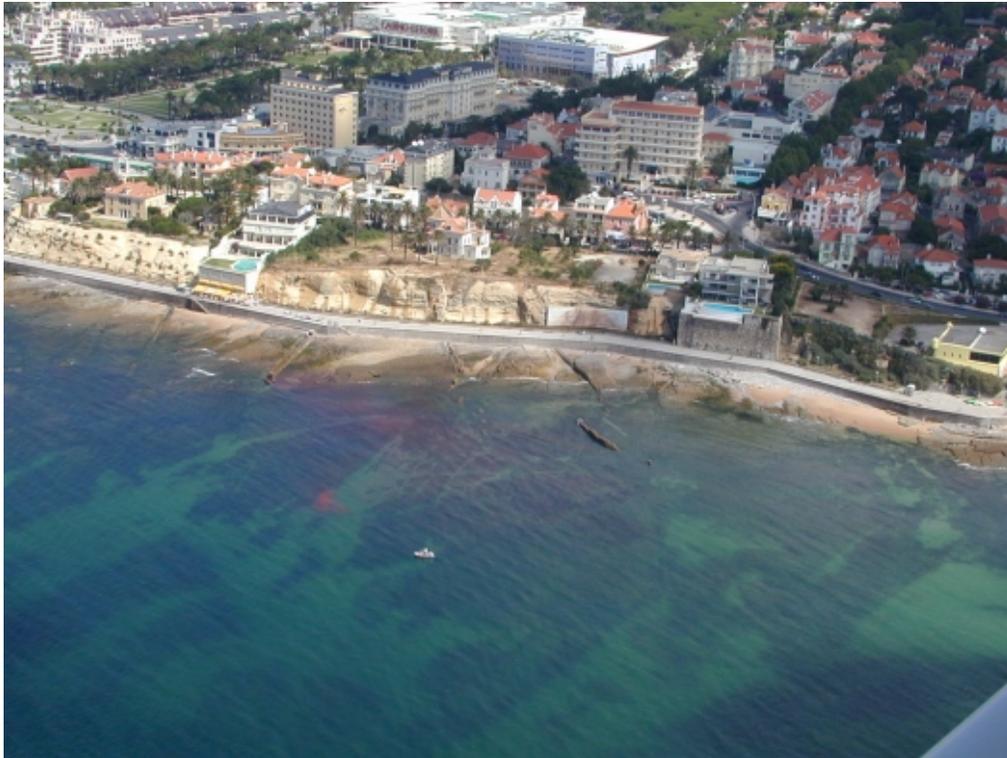
Figura 7 – Situação às 11:10h depois de realimentação da mancha em período de vazante

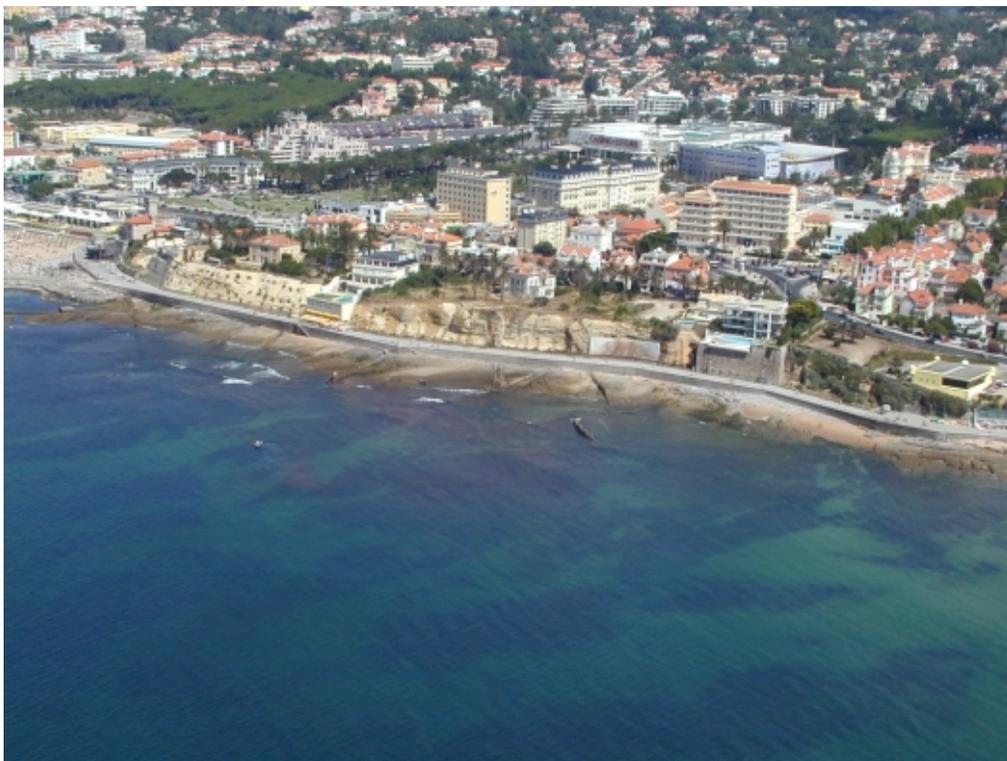
Figura 8 – Situação às 11:20h em período de vazante.

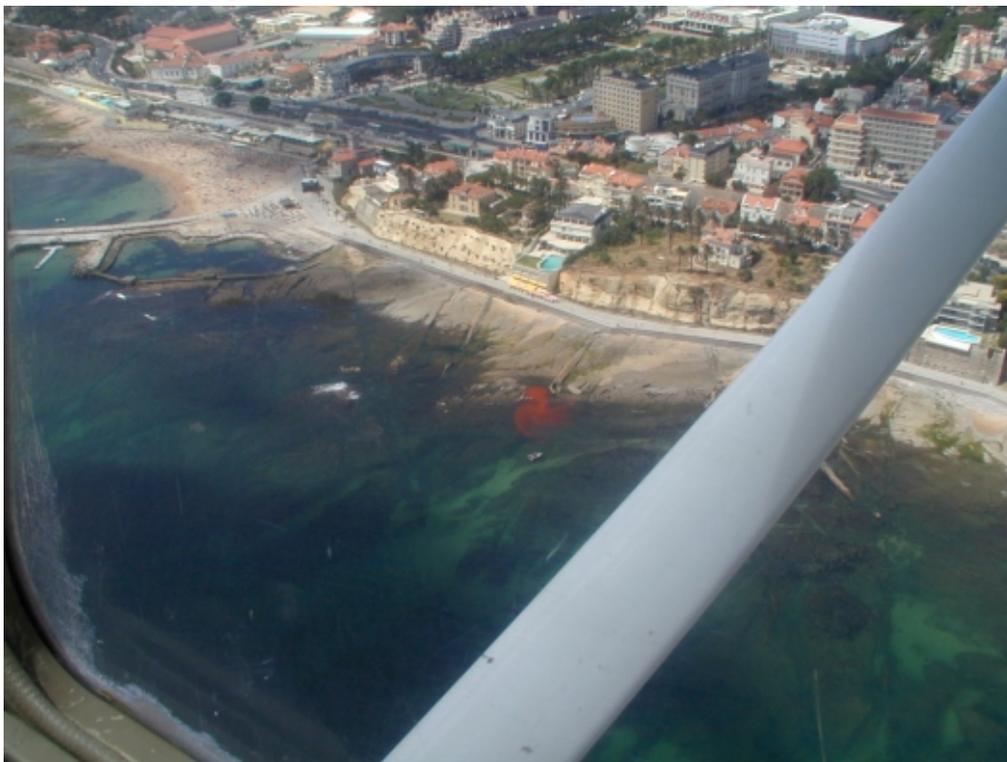
Figura 9 – Situação às 15:19h em período de enchente.

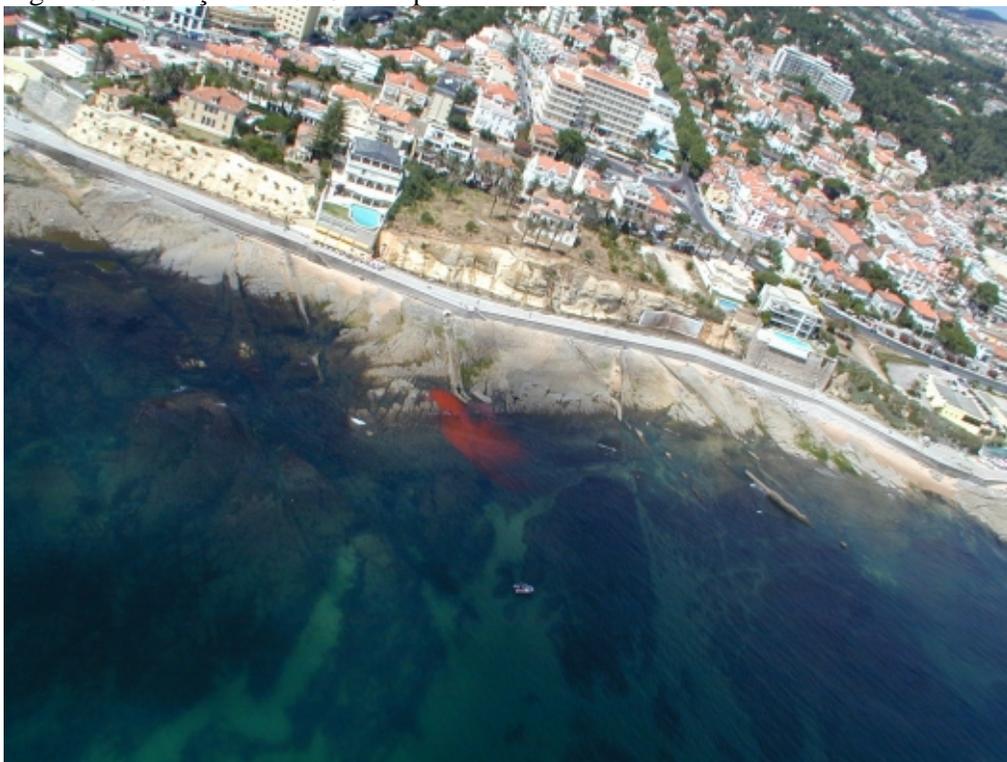
Figura 10- Situação às 15:21h em período de enchente.

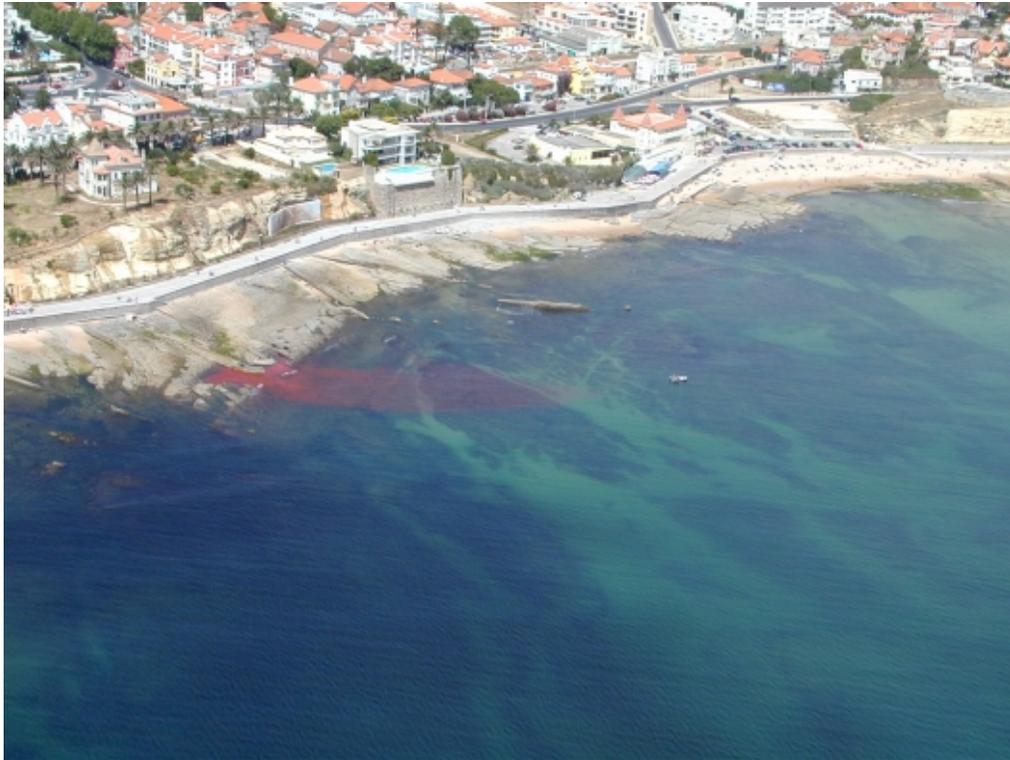
Figura 11 - Situação às 15:31h em período de enchente.

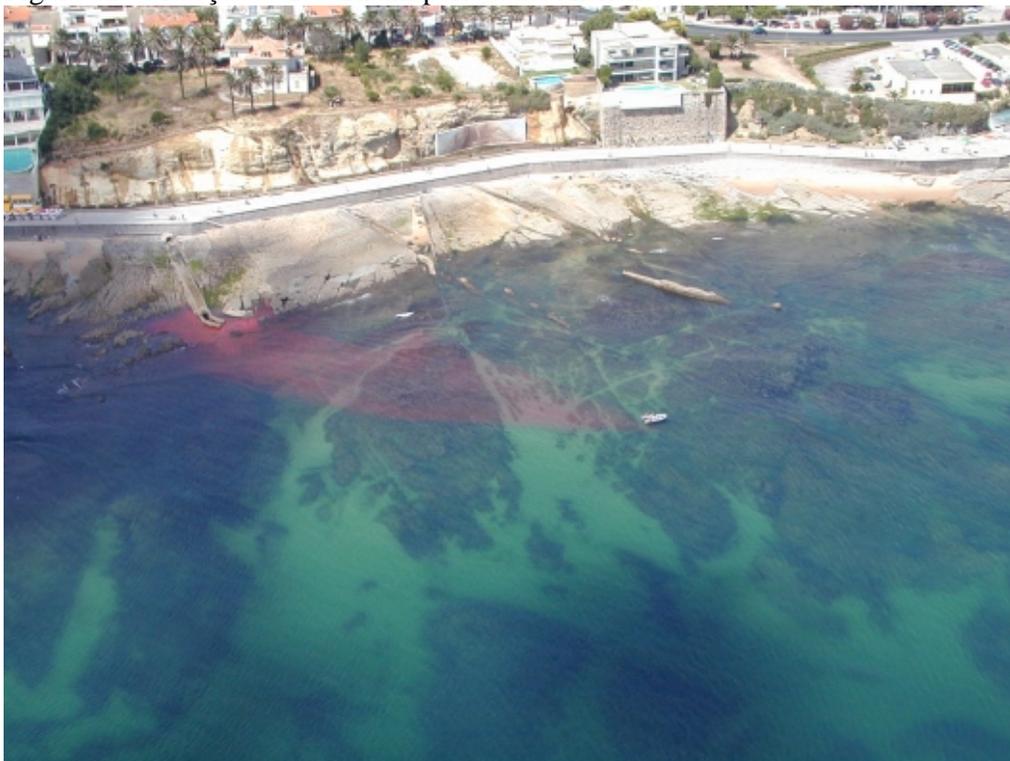
Figura 12 - Situação às 15:35h em período de enchente.

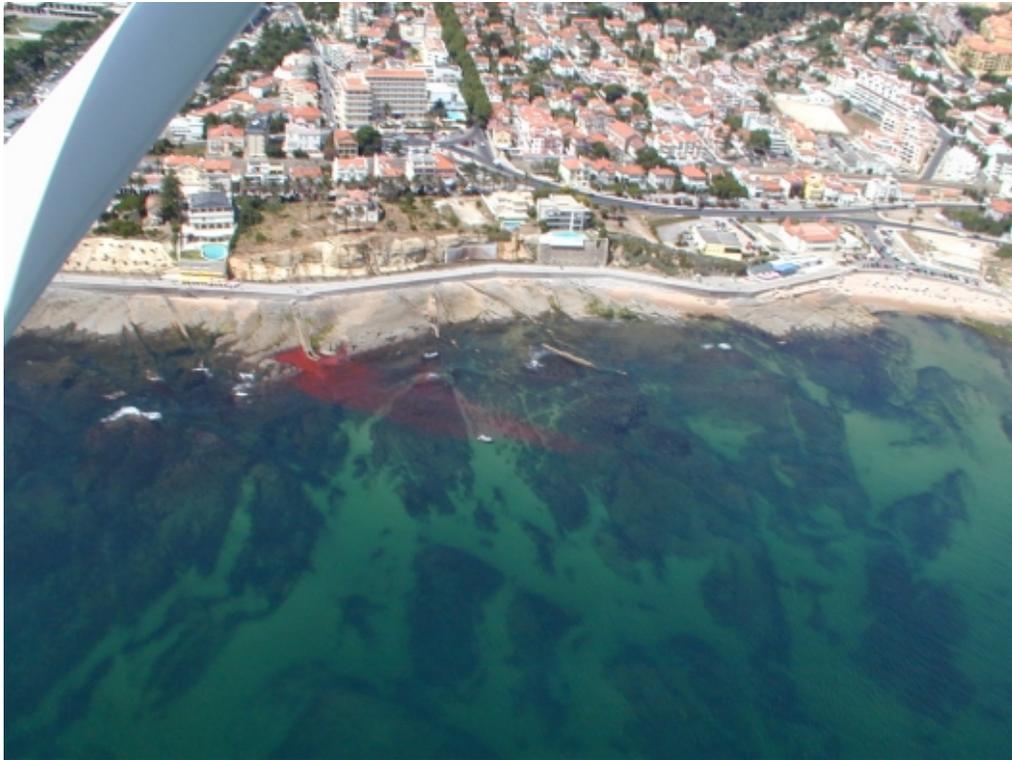
Figura 13 - Situação às 15:38h em período de enchente.

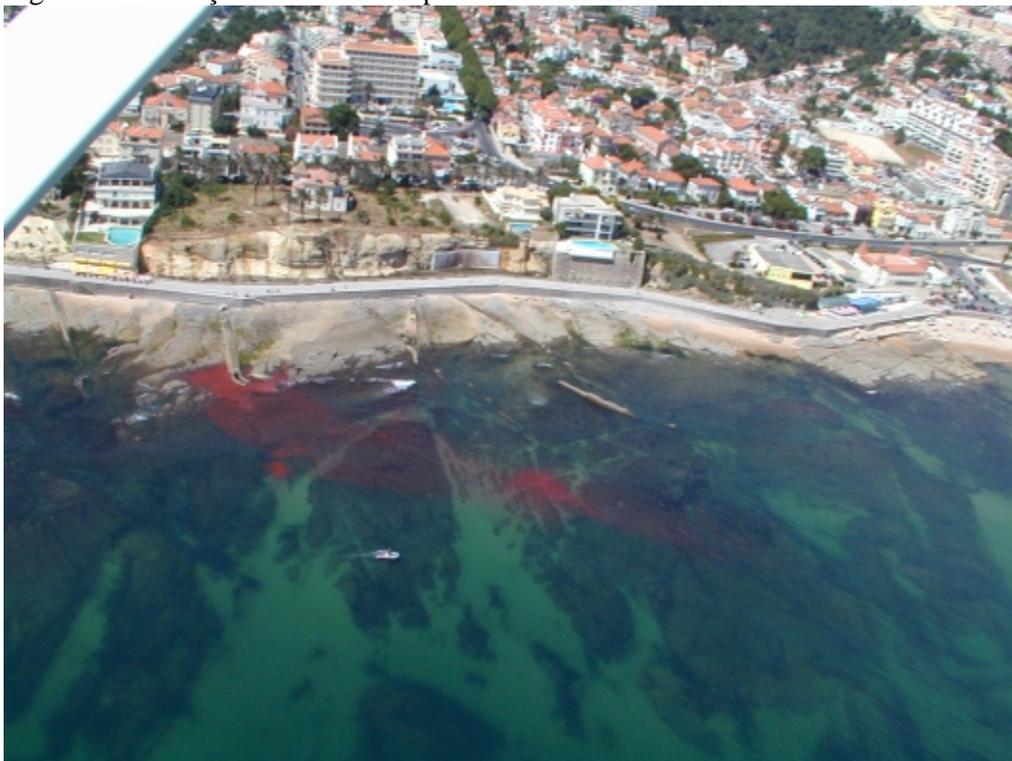
Figura 14- Situação às 15:44h depois de realimentação em período de enchente.

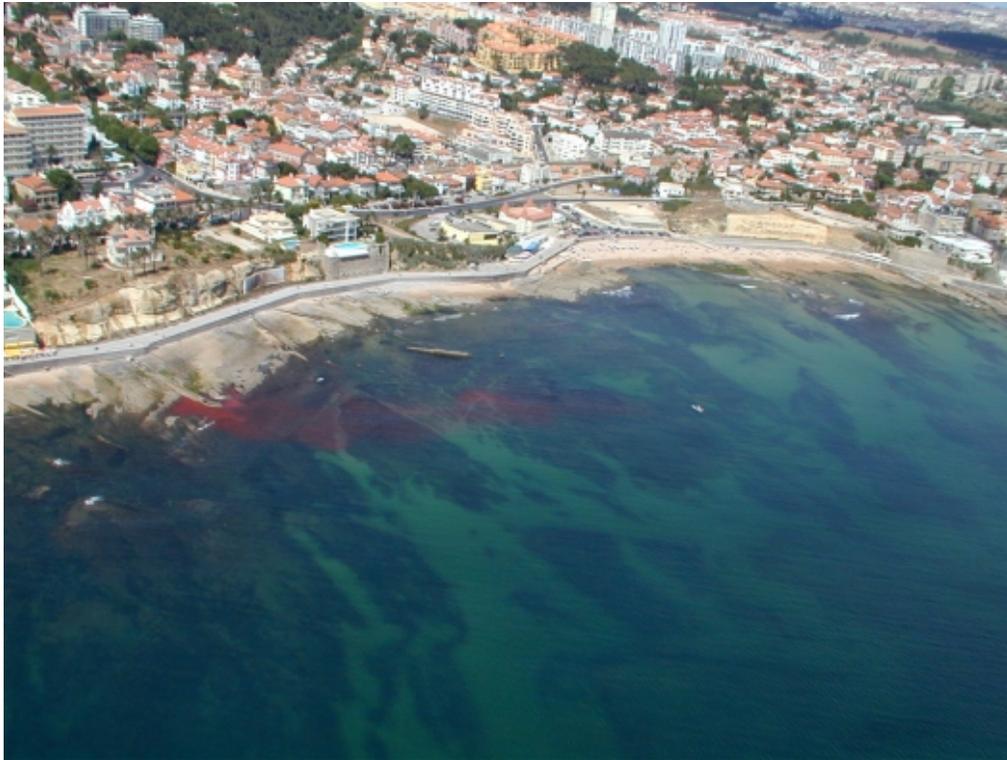
Figura 15 - Situação às 15:48h em período de enchente.
